De l'étude-diagnostic aux travaux de restauration de l'aqueduc de Fréjus

Renzo Wieder, Sarah Coudry et Jade Besse, Agence Architecture et Héritage

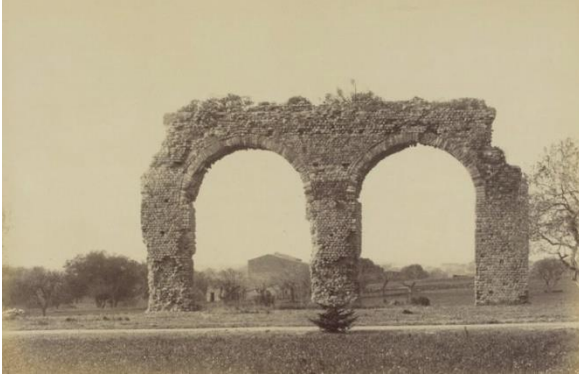
Arches 4 du château Aurélien avant restauration,
© photographie de Jackson, 1892 – Bibliothèque
Nationale de France

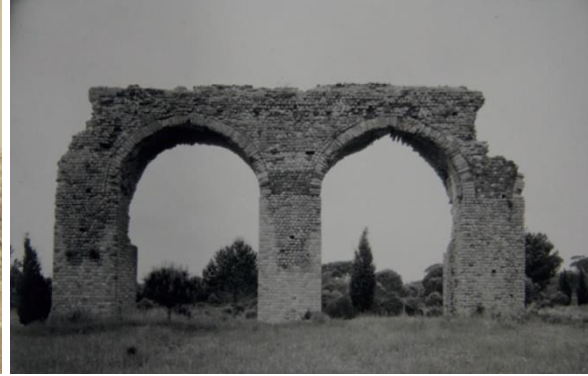
Arches 4 du château Aurélien après restauration de J.
Formigé, © Auteur inconnu, 1939 – Médiathèque du
Patrimoine
